SUPLEMENT

Ekspertyza budowlana dotycząca określenia stanu technicznego, a w konsekwencji ustalenia czy ekonomicznie uzasadniony jest remont budynku byłej pralni, budynku byłej kuchni, budynku "Zębiec", budynku hydroforowni **oraz budynku gospodarczego, dwóch garaży blaszanych oraz garażu dwustanowiskowego**

Szpital Chorób Płuc w Siewierzu Sp. z o.o.
ul. Zbigniewa Oleśnickiego 21
42-470 Siewierz

WRZESIEŃ 2022

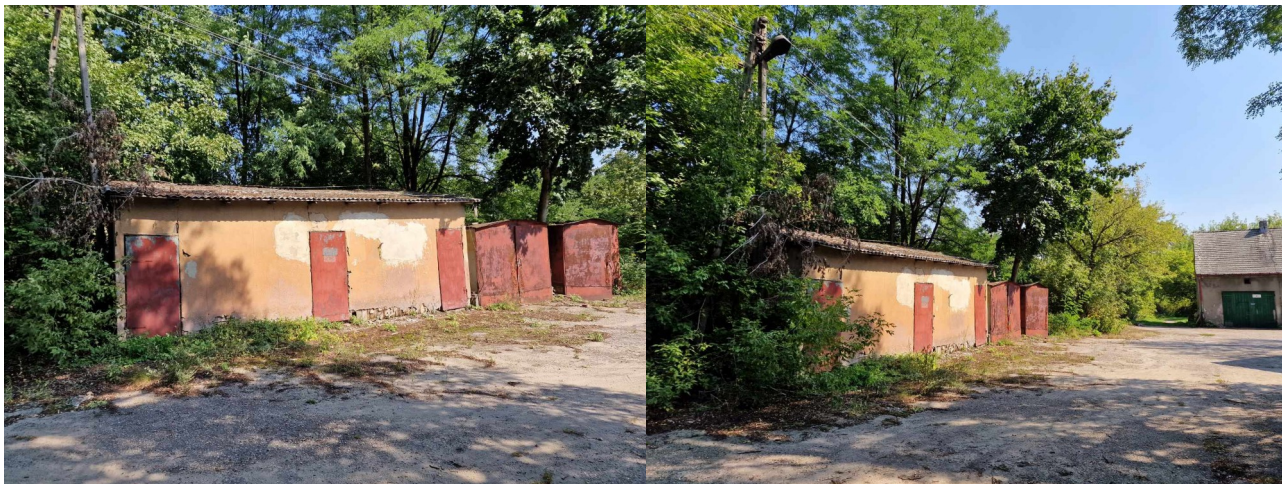
DOKUMENTACJA FOTOGRAFICZNA

W ścianach zewnętrznych stwierdzono ślady licznych interwencji w postaci przekuć, zamurowań, przemurowań, pęknięć oraz zarastające, omszałe ślady po przeciekach. Wewnątrz budynku stwierdzono liczne ślady wilgoci i podsiąkania. Nie stwierdzono pęknięć, przemieszczeń i innych oznak utraty stateczności ścian konstrukcyjnych.

Oceny dokonano na podstawie obserwacji widocznych elementów izolacji poziomych oraz stanu wewnętrznych i zewnętrznych powierzchni warstw cokołowych budynku. Widoczne ślady wilgotności na ścianach wewnętrznych oraz zewnętrznych od wnętrza budynku, pozwalają ocenić stan techniczny izolacji jako zły.

Poszycie dachu jest wykonane z azbestowych płyt eternitowych. Stan techniczny średni, stopień zużycia 50%. Miejscowe zniszczenia w obszarze pasa rynnowego. Elementy dachowe.

Powierzchnia elewacji jest miejscowo uszkodzona mechanicznie, zawilgocona, posiada liczne odbarwienia i ubytki.

Ogłędziny wykazały znaczące zniszczenia posadzek

Z uwagi na bardzo zły stan techniczny obiektu oraz uwarunkowania przestrzenne i funkcjonalne uniemożliwiające dostosowanie obiektu do funkcji budynku służby zdrowia oraz aktualnych przepisów Prawa Budowlanego stwierdza się, że remont i przebudowa budynku jest nieekonomiczna. Zaleca się wyburzenie budynku i przeznaczenie terenu pod zielenią urządzoną lub budowę nowego obiektu służącego usługom ochrony zdrowia zgodnie z ograniczeniami wynikającymi z zapisów miejscowego planu zagospodarowania przestrzennego.

Poszycie dachu wykonane jest z azbestowych płyt eternitowych powinno być zdemontowane i zutylicowane przez wyspecjalizowaną firmę.

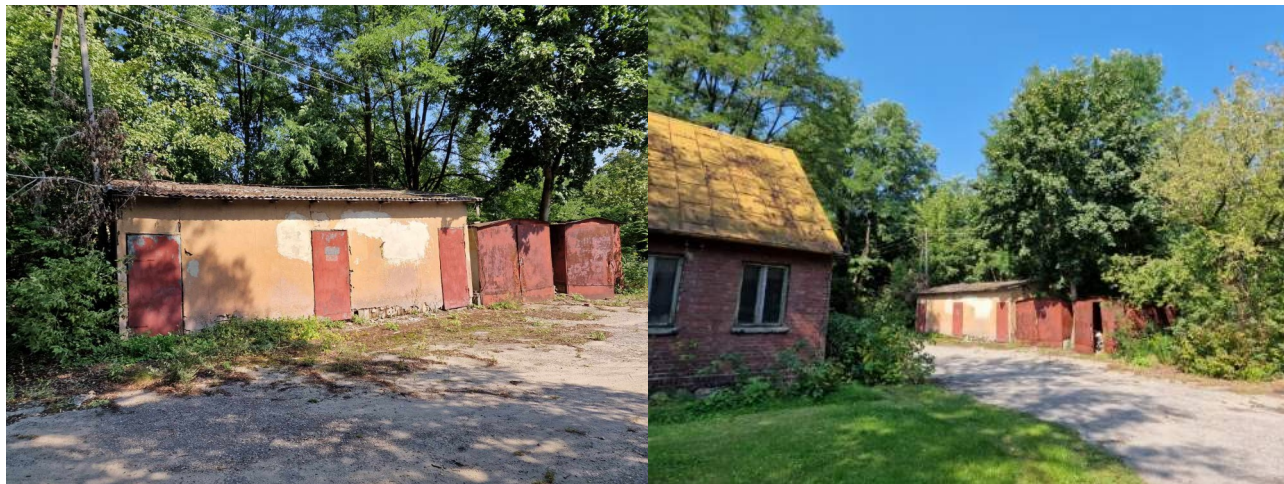
DOKUMENTACJA FOTOGRAFICZNA

Konstrukcja stalowa skorodowana, liczne ubytki i uszkodzenia.

Poszycie dachu jest wykonany z arkuszy blachy. Stan techniczny zły, liczne ubytki i uszkodzenia.

Powierzchnia elewacji jest miejscowo uszkodzona korozją, posiada liczne odbarwienia i ubytki.

Z uwagi na bardzo zły stan techniczny obiektów oraz uwarunkowania przestrzenne i funkcjonalne uniemożliwiające dostosowanie obiektu do funkcji budynku służby zdrowia oraz aktualnych przepisów Prawa Budowlanego stwierdza się, że remont i przebudowa budynku jest nieekonomiczna. Zaleca się wyburzenie budynków i przeznaczenie terenu pod zieleń urządzoną lub budowę nowego obiektu służącego usługom ochrony zdrowia zgodnie z ograniczeniami wynikającymi z zapisów miejscowego planu zagospodarowania przestrzennego.

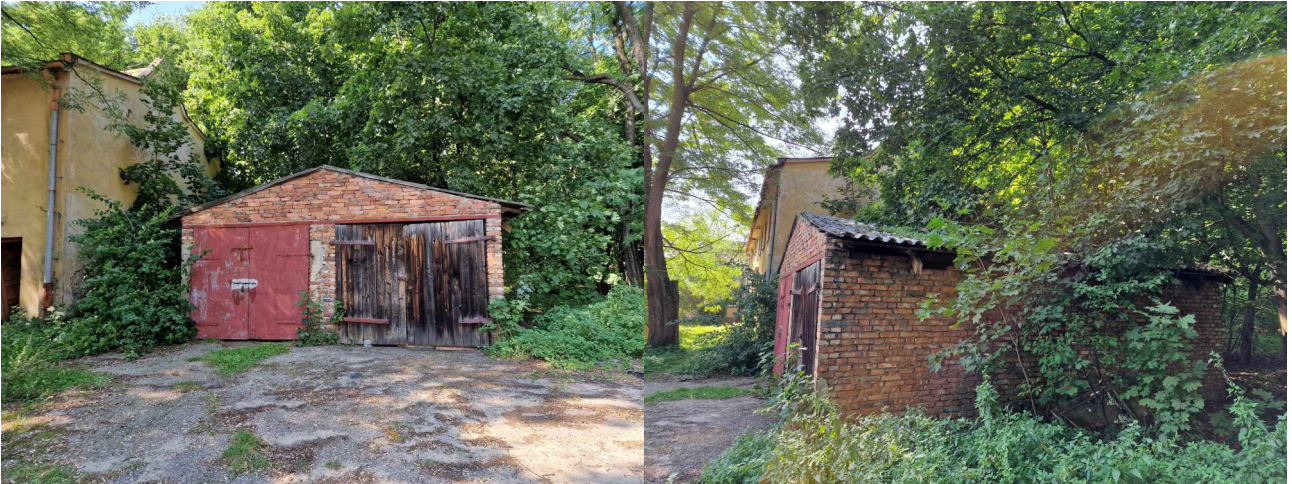
W ścianach zewnętrznych stwierdzono ślady licznych interwencji w postaci przekuć, zamurowań, przemurowań, pęknięć oraz zarastające, omszałe ślady po przeciekach. Wewnątrz budynku stwierdzono liczne ślady wilgoci i podsiąkania. Nie stwierdzono pęknięć, przemieszczeń i innych oznak utraty stateczności ścian konstrukcyjnych.

Oceny dokonano na podstawie obserwacji widocznych elementów izolacji poziomych oraz stanu wewnętrznych i zewnętrznych powierzchni warstw cokołowych budynku. Widoczne ślady wilgotności na ścianach wewnętrznych oraz zewnętrznych od wnętrza budynku, pozwalają ocenić stan techniczny izolacji jako zły.

Powierzchnia elewacji jest miejscowo uszkodzona mechanicznie, zawilgocona, posiada liczne odbarwienia i ubytki.

Oględziny wykazały znaczące zniszczenia posadzek.

Z uwagi na bardzo zły stan techniczny obiektu oraz uwarunkowania przestrzenne i funkcjonalne uniemożliwiające dostosowanie obiektu do funkcji budynku służby zdrowia oraz aktualnych przepisów Prawa Budowlanego stwierdza się, że remont i przebudowa budynku jest nieekonomiczna. Zaleca się wyburzenie budynku i przeznaczenie terenu pod zieleń urządzoną lub budowę nowego obiektu służącego usługom ochrony zdrowia zgodnie z ograniczeniami wynikającymi z zapisów miejscowego planu zagospodarowania przestrzennego.
